排水通気設備の課題と感染防止

-第4章- 排水通気設備における課題と感染防止

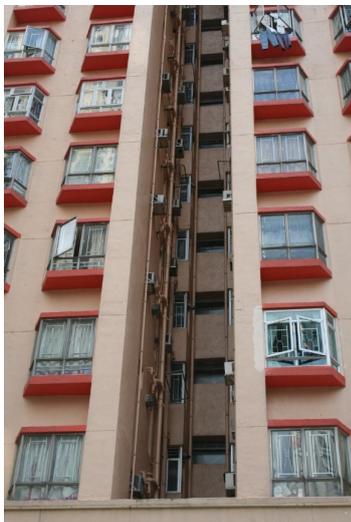
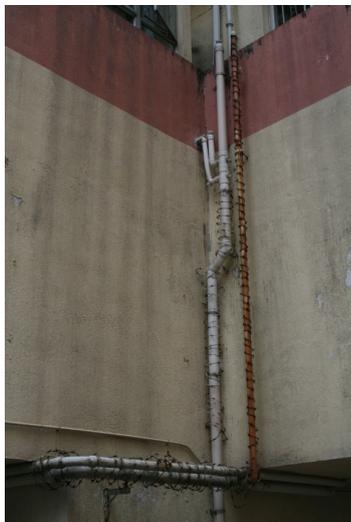
図 アモイガーデンの外観と排水管 (2008. 大塚)

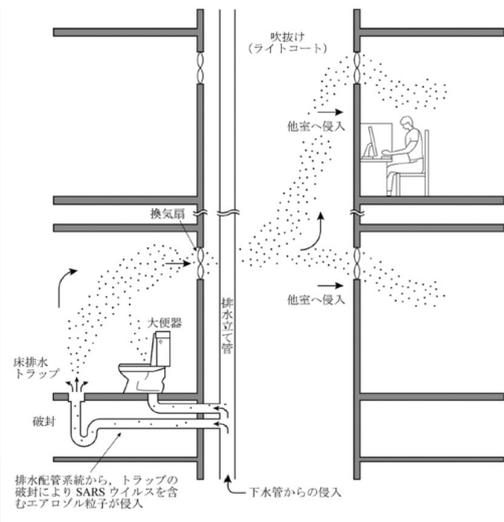
- 2003年香港の高層集合住宅アモイガーデンでのSARSウイルス感染事故原因は、**浴室内の破封したトラップ（乾燥によるトラップの蒸発・破封）**を経由して排水管内から室内に侵入したウイルスを含むエアロゾル粒子が、換気扇などによりライトコートへ排出され、各階住戸へ拡散した<sup>45)</sup>。

図 アモイガーデンにおける感染ルート<sup>46)</sup>

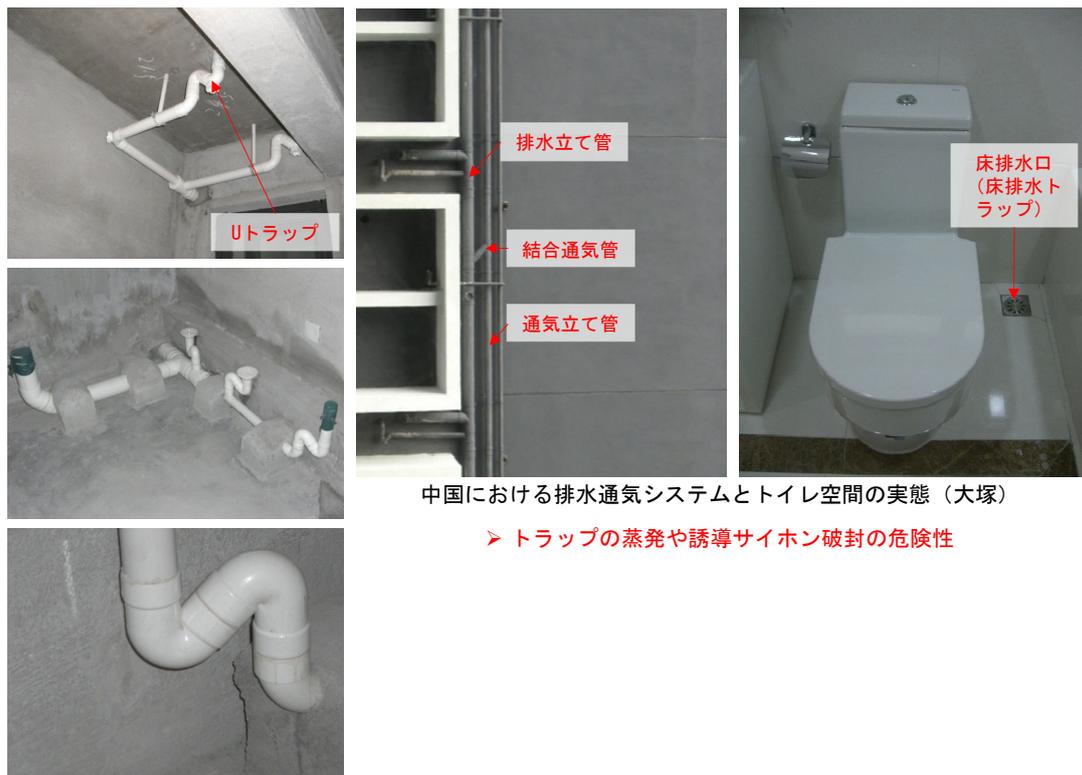
中国における排水通気システムとトイレ空間の実態（大塚）

➤ **トラップの蒸発や誘導サイホン破封の危険性**

浴槽内Uトラップと  
床排水トラップの形状（大塚）

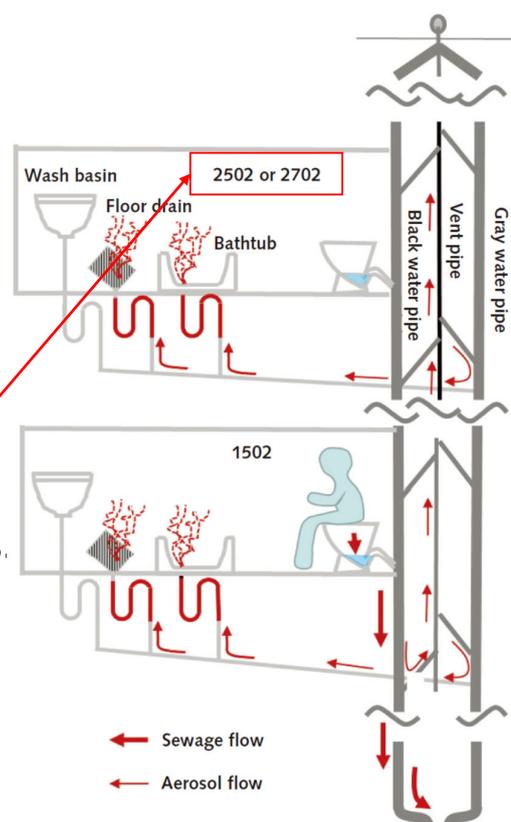
- 中国・広州市の高層マンションの垂直方向の3つの住戸で、9人のCOVID-19感染が発生した。
- 1502号の寝室のサンプル1検体の陽性を除き、主浴室からサンプルがすべて陽性であったことから、主浴室が発生源かつ暴露場所である可能性が高いことが示唆される。
- マンションの排水のために、主浴室と客人浴室のそれぞれに、汚水用排水立て管、雑排水用排水立て管、それに接続する通気立て管を有するシステムが採用されている。つまり、アパートの垂直に並んだ主浴室は、排水立て管と通気管でつながっている。
- 電話調査で2052号室、2702号室の感染した家族を含む住戸のうち11家族では、主浴室の浴槽を習慣的に使用していないことが判明しており、これらの浴槽も封水が乾燥していたのではないかと推測される。ただし、2502号室と2702号室では、感染者が発見された後すぐに消毒作業を行ったために、これらの住戸の封水が本当に乾燥していたかどうかを判断できなかった。

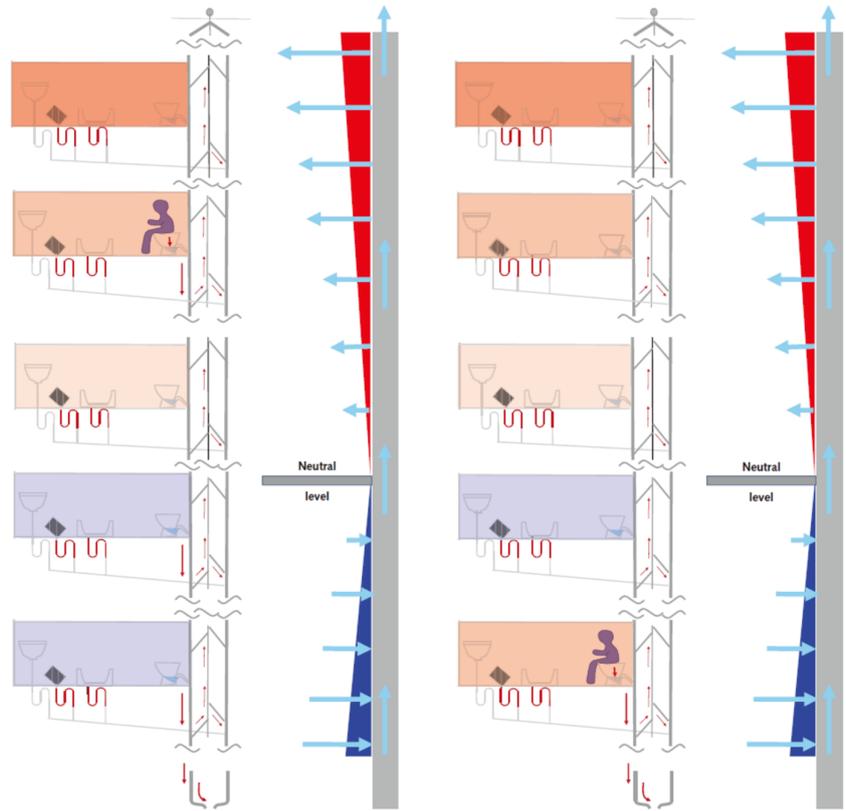
- ▶ 排水立て管や通気立て管内でのエアロゾルの移動は、煙突効果、排水の落下、またはその両方による可能性がある。煙突効果は、排水立て管内の空気と浴室内の空気の温度や湿度が異なる場合に発生する可能性がある。
- ▶ 今回の事故において、主浴室の排水立て管と通気立て管は、マンションの屋内のパイプシャフト内に設置されているが、「煙突（つまり排水立て管と通気立て管）の」高さが90m近くあるため、**わずかな空気の温度と湿度の違いでもかなりの煙突効果が発生する。**

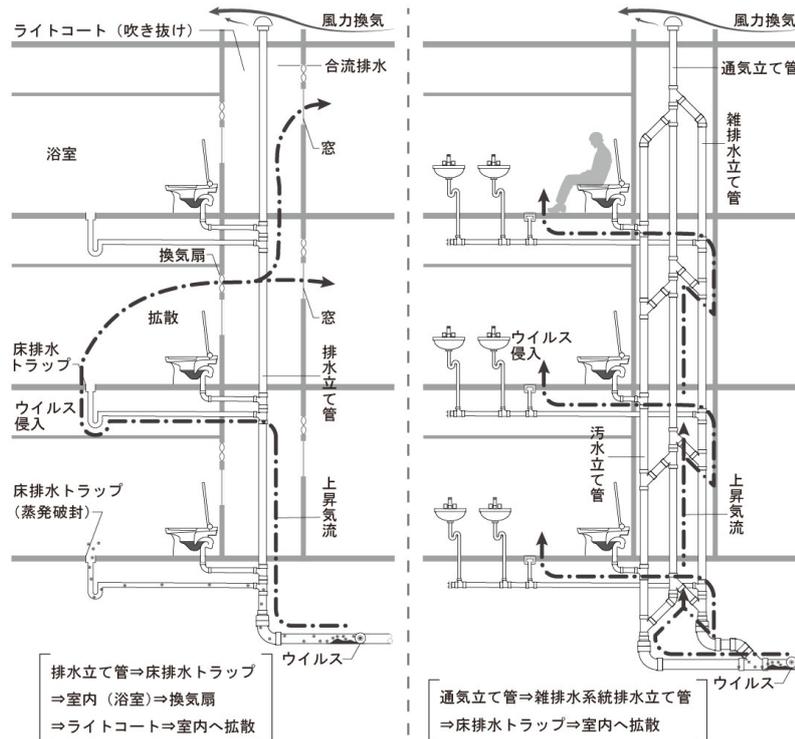
- ▶ 2003年香港高層マンションのSARSと2020年広州の高層マンションでの新型コロナウイルスの感染経路

(1) 香港のSARSの例

(2) 広州の新型コロナウイルスの例

排水通気系統からのウイルス侵入のポイント (大塚)

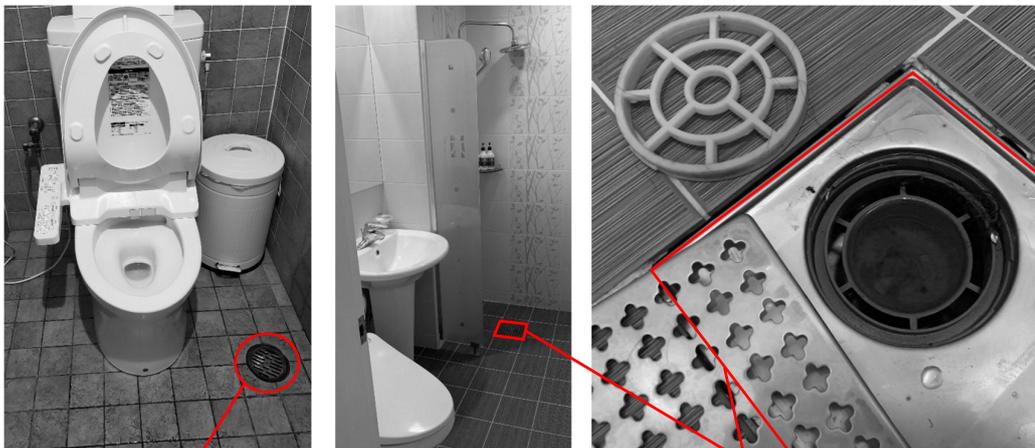
乾燥、破封の危険性（封水の補充が必要）  
（日本）

アジア諸国の浴室・トイレブース

水封性能の悪い床トラップ

- 下水からウイルスが検出されたとの報告を考えると、室内へウイルスを侵入させないためには、トラップの封水確保は必須となる。
- REHVA COVID-19 guidance document では「トイレのUトラップへの封水を少なくとも3週間ごとにチェックし、補充すること」を指摘している。
- 特にSARSの感染ルートは、香港の住宅の浴室のUトラップの封水の乾燥による破封によるところが原因とすると、トラップの封水性能を向上させること、わが国でもパブリックトイレなどでは床面は未だ「湿式工法」での施工例が多く、掃除口を兼用した床トラップ等は設置せず、「乾式工法」として密閉できる床上掃除口を設置する。

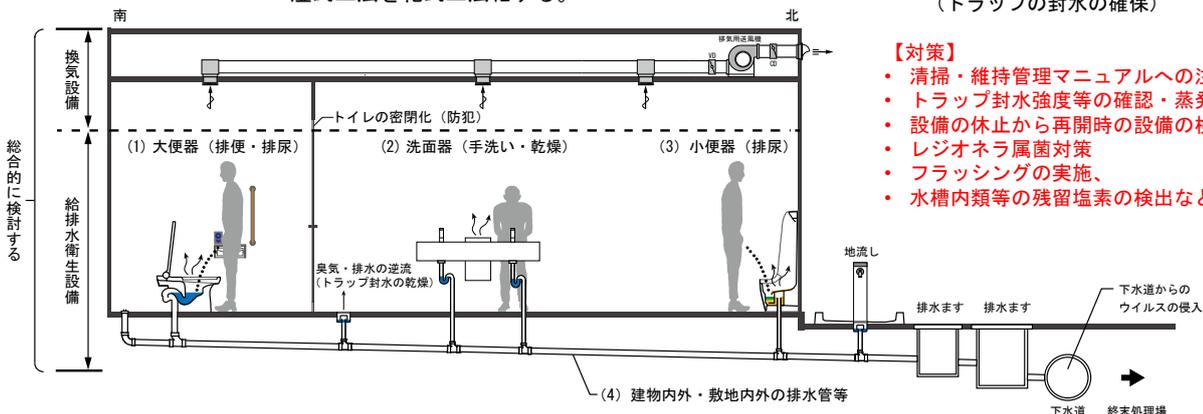
給排水衛生設備分野での感染症の要因と対策（大塚）
